## 1. e-Bidim # 19

**Local:** Central Hidrelétrica Ralco, alto do rio Bio-Bio, estrada para Chenquenco (perto de Concepción).

**Assunto:** Utilização Muros de Contenção no Chile, executado com Manta Geotêxtil **Bidim**

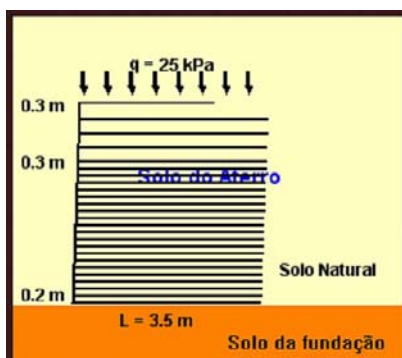
Resultado típico do programa de solos reforçados.

Altura do muro	Resistência à tração de projeto Td	Espaçamento	Número de camadas
m	kN/m	cm	-
2,0	8,0 (RT-16)	30	7
3,0		30	10
4,0		20	20
5,0		20	25

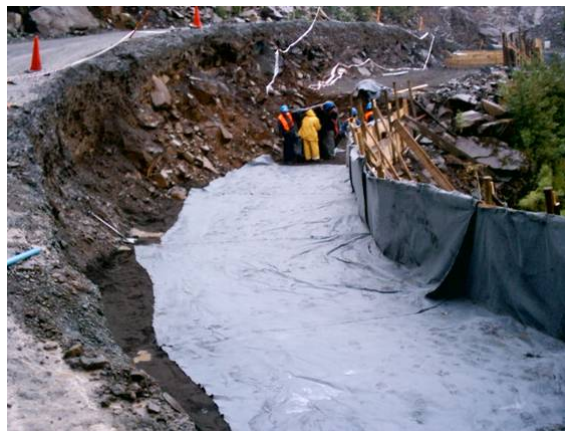
Instalação de uma das camadas da Manta Geotêxil **Bidim** RT-16, com a sobra para execução da dobra na face.

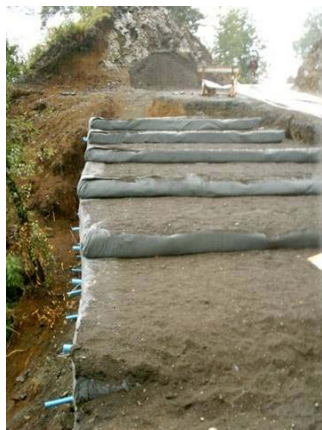
Execução do topo do muro em rampa, com degraus laterais. Vista da crista do maciço já concluído. Notar os detalhes dos barbacãs na face do muro.

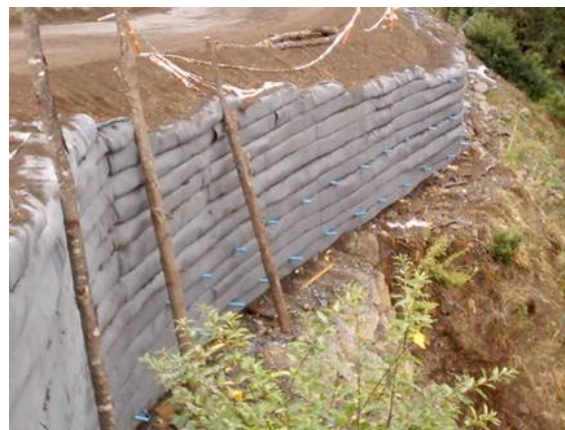
Vista geral de um dos muros concluídos. Notar os barbacãs para drenagem.

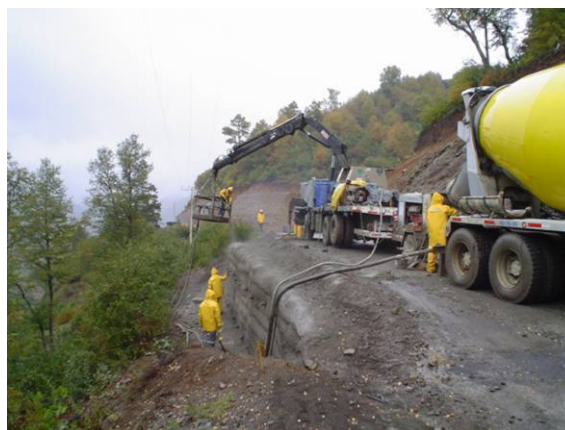
Execução da proteção da face com concreto projetado sobre tela metálica (espessura 5cm).
