1. e-Bidim # 8

Data: 28/05/2004

Local: Porto Velho, RO

Assunto: Recuperação de áreas erodidas empregando solo reforçado com Manta Geotêxtil **Bidim** RT-26 e proteção de face com Geoweb GW40V3 e vegetação.

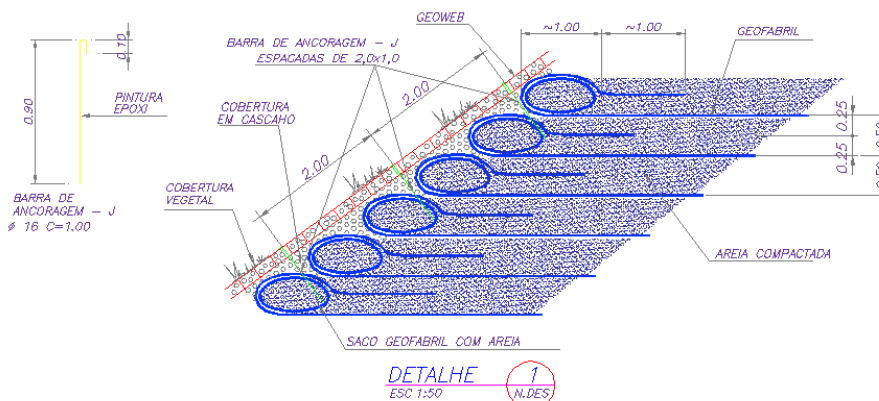
Seção típica do solo envelopado com a Manta Geotêxtil **Bidim** RT-26 e face em Geoweb GW40V3

Detalhe da face. Notar que inicialmente era previsto o preenchimento com aterro hidráulico, motivo pelo qual foram previstos sacos da Manta Geotêxtil **Bidim** na face do talude. Posteriormente a solução foi alterada para preenchimento com areia lançada.

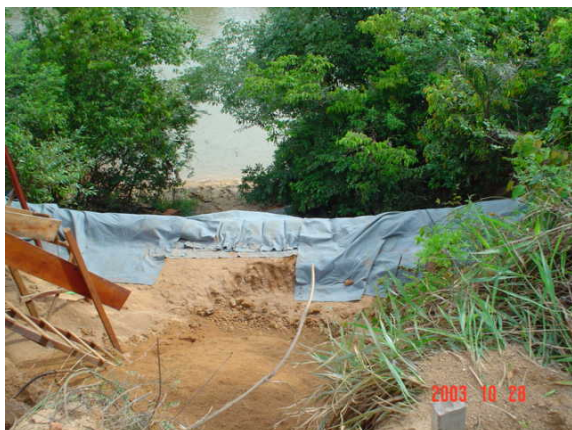
Vista geral da erosão e execução do solo envolvido com Manta Geotêxtil **Bidim** RT-26

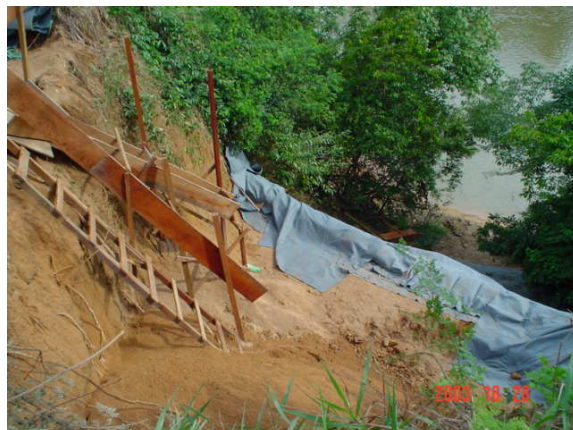
Execução do solo envolvido e lançamento da areia

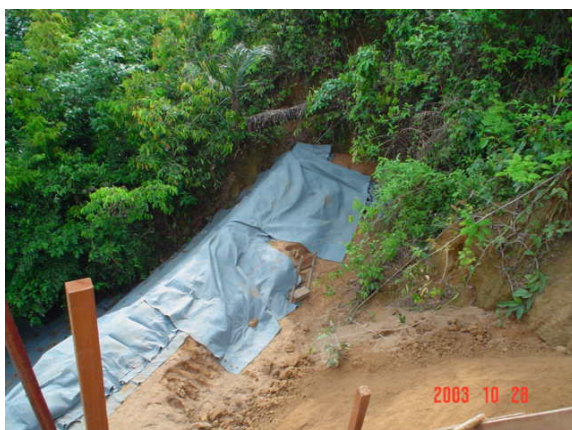
Execução do solo envolvido com Manta Geotêxtil **Bidim** RT-26

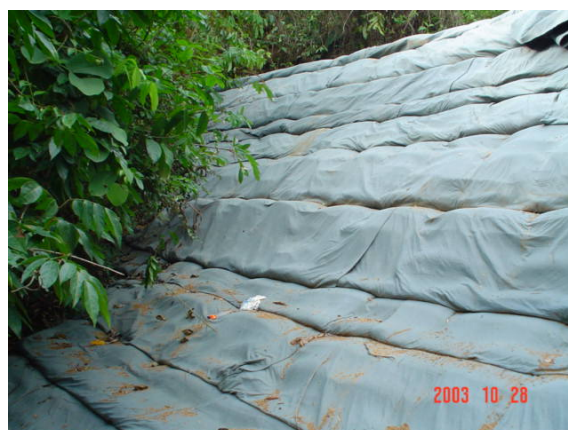
Vista da face envolvida com Manta Geotêxtil **Bidim** RT-26

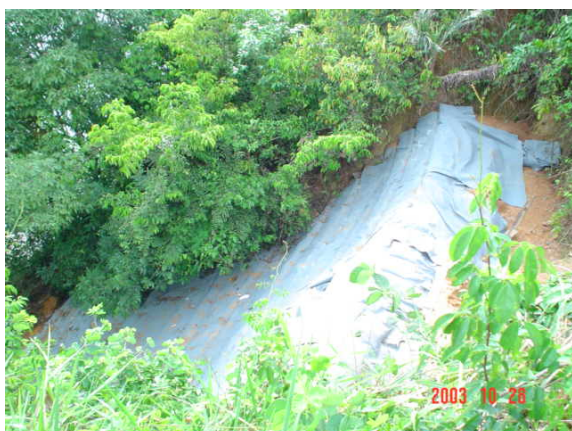
Vista geral do solo envolvido com Manta Geotêxtil **Bidim** RT-26

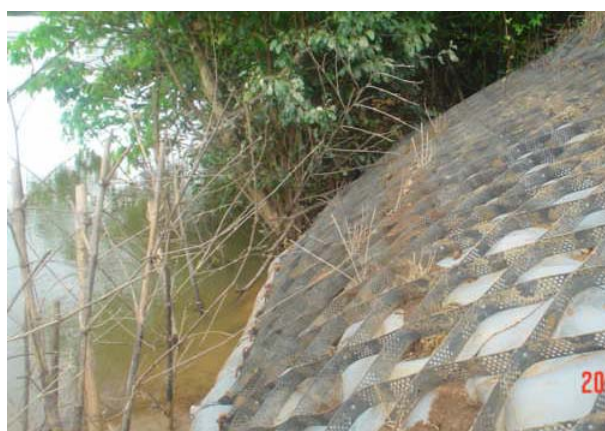
Instalação do Geoweb GW40V3
