## 2. Fotos

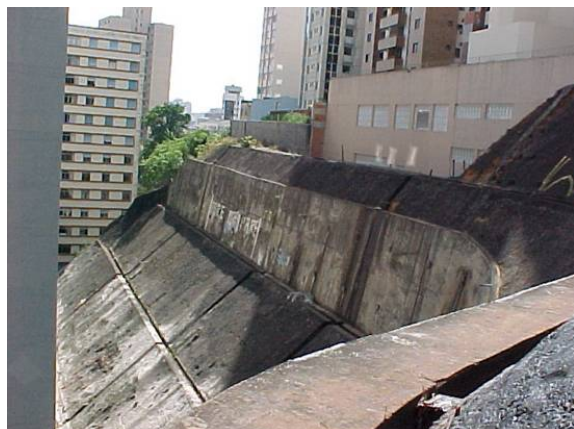
Situação original

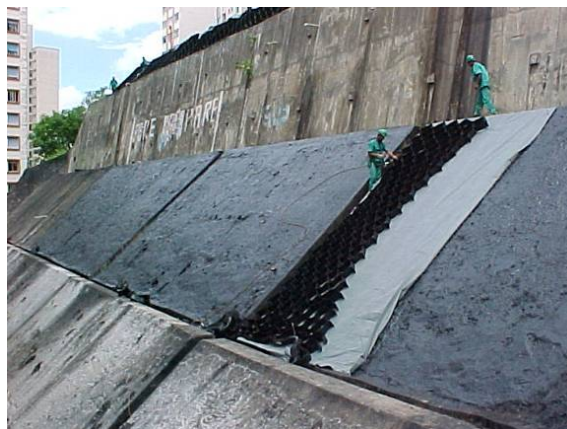
Instalação da Manta Geotêxtil **Bidim** RT-16 e Geoweb GW40V6

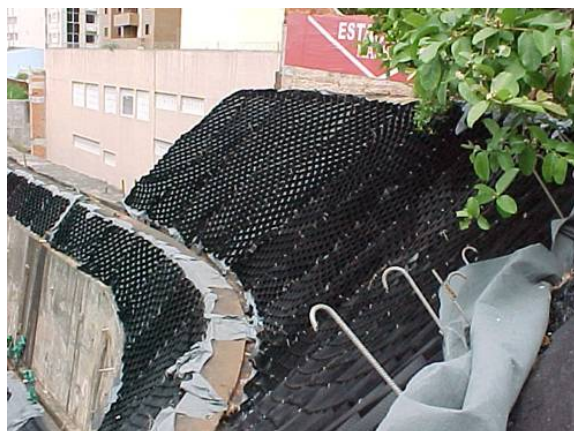
Instalação do Geoweb GW40V6 com grampos galvanizados.

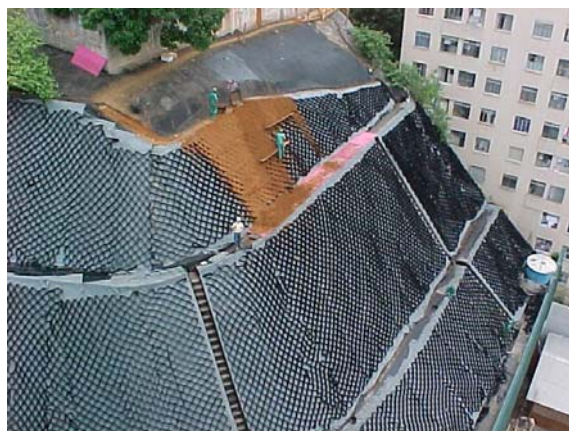
Vista geral do talude

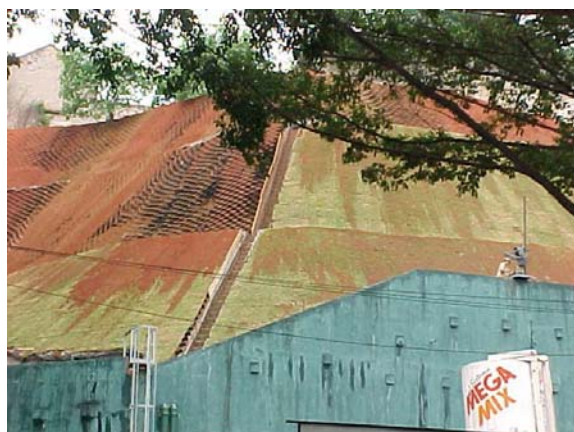
Preenchimento com solo. Vista da cortina atirantada.

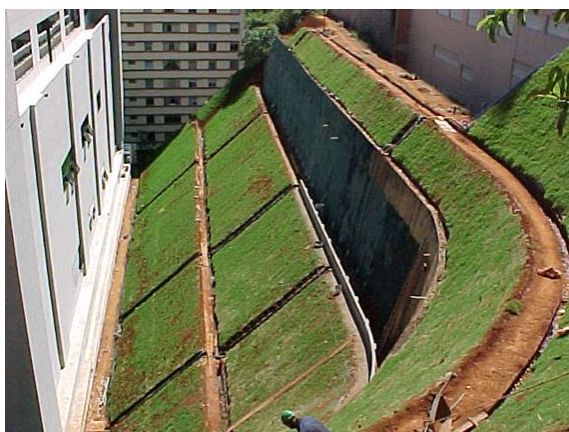
Talude verde
